**ANUNT de INTENTIE privind ACHIZITIA de**  
**lucrari de remediere hidroizolatie acoperis terasa si inlocuire componente metalice deteriorate**

: „ Remediere hidroizolatie acoperis terasa si inlocuire componente metalice deteriorate la cladire Servicii Interne statia 220/110 kV Pestis jud. Hunedoara”

## MEMORIU TEHNIC

## NOTĂ DE CONSTATARE nr. 10684/12.07.2023

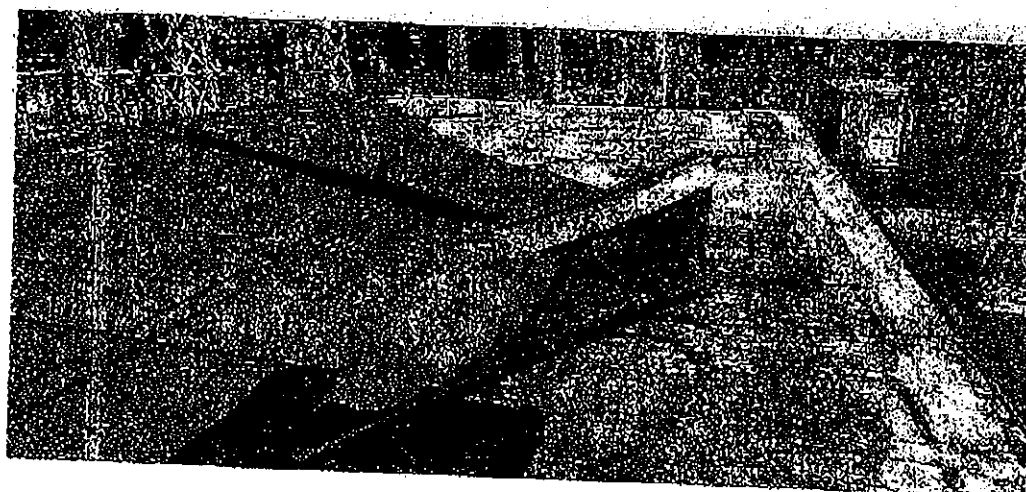
În urma fenomenelor meteorologice nefavorabile (vijelie puternică, cu rafale de 70-80 km/h și averse torențiale) din data de 12.07.2023, acoperișul tip terasă a clădirii servicii interne a fost deteriorat.

A fost decopertată o porțiune din membrana bituminoasă și au fost smulse pazile din tablă.

De asemenea a fost deteriorat dispozitivul anti pasăre, care era montat pe peretele clădirii.

Pentru menținerea în condiții de siguranță și pentru evitarea infiltrațiilor de apă, sunt necesare lucrări de reparații: refacerea hidroizolației cu membrană bituminoasă, refacerea paziei din tablă și repararea dispozitivului anti pasăre.
